# 新築一戸建て 内覧会報告書

グラッドスタジオ 一級建築士事務所

物件住所: 東京都〇〇区〇-〇-〇

ご依頼者様	〇〇 〇〇 様
検査年月日	2020年10月10日

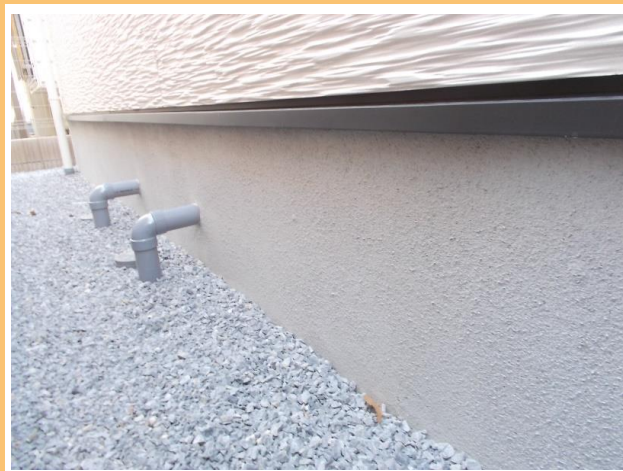
1 基礎

外周の基礎には0.5mmを超えるひび割れは無く特に問題ありませんでした。

意匠上の問題	構造上の問題	施工不良	調査
なし	なし	なし	不要

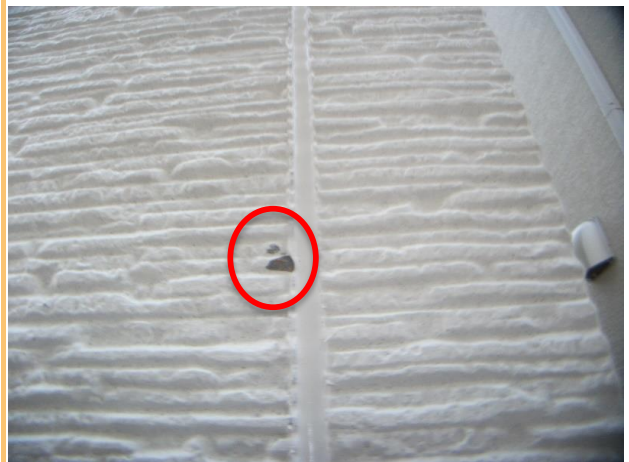
2 外壁

外壁は、目立つ傷がなくサイディングのシーリングも適切にされていました。  
外壁サイディングに塗装の剥がれがありました。剥がれが無くなったことを確認してください。

意匠上の問題	構造上の問題	施工不良	調査
あり	なし	なし	不要

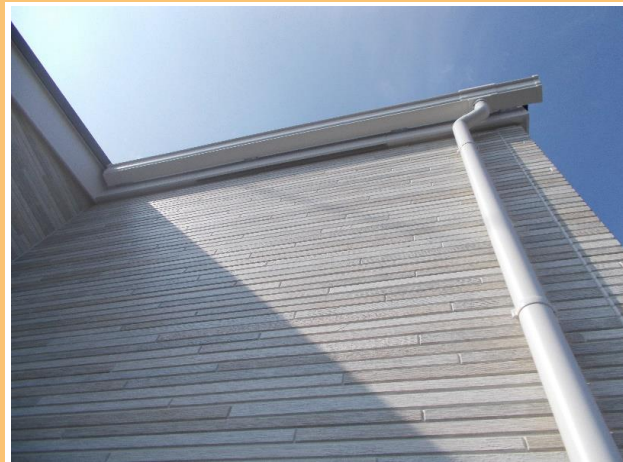
3 樋

樋はぐらつきなど無く問題ありませんでした。

意匠上の問題	構造上の問題	施工不良	調査
なし	なし	なし	不要

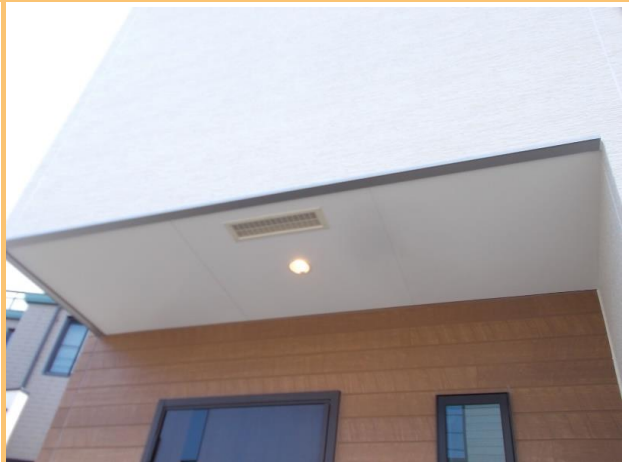
4 軒裏

軒裏はひび割れや汚れなどなく特に問題ありませんでした。

意匠上の問題	構造上の問題	施工不良	調査
なし	なし	なし	不要

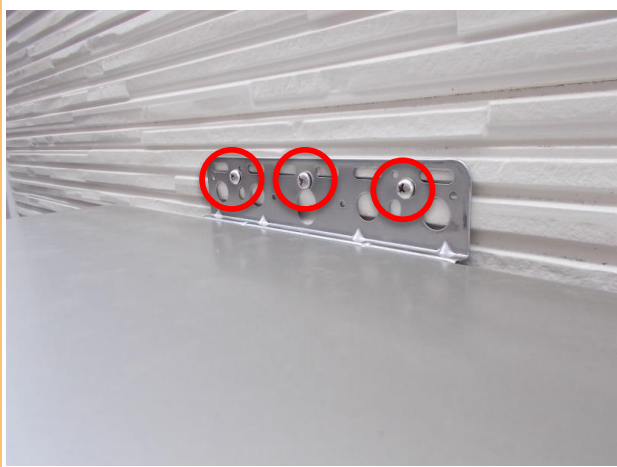
5 給湯器 ビス頭シーリング

給湯器のビス頭にシーリングがされていませんでした。  
ビス廻りでシーリングがされていない場合がありますのでビス頭にシーリングされること推奨します。  
ビス頭にシーリングされたことを確認してください。

意匠上の問題	構造上の問題	施工不良	調査
なし	なし	可能性あり	不要

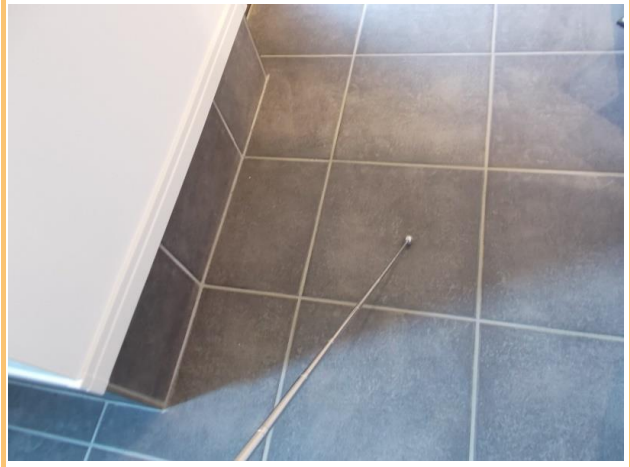
6 玄関タイル空洞音

玄関タイルに空洞音がありました。  
貼り替えを検討してください。空洞音がしなくなったことを確認してください。  
張替えを行わない場合、割れてしまった場合の保証や保証期間をご確認ください。

意匠上の問題	構造上の問題	施工不良	調査
なし	なし	可能性あり	不要

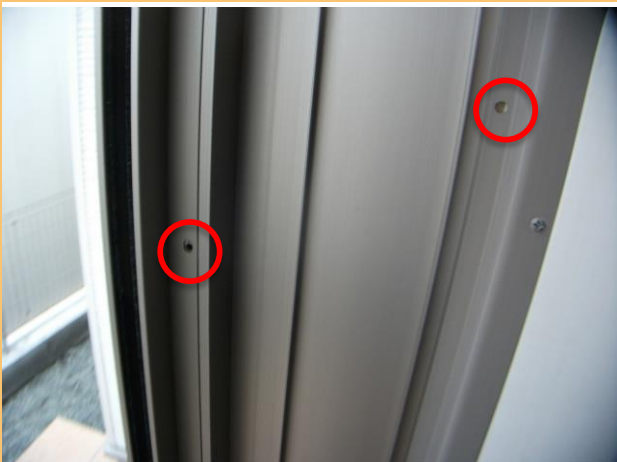
7 サッシ ビス無し

サッシのビスが抜けていました。(合計2箇所)  
ビスがされたことを確認してください。

意匠上の問題	構造上の問題	施工不良	調査
あり	なし	あり	不要

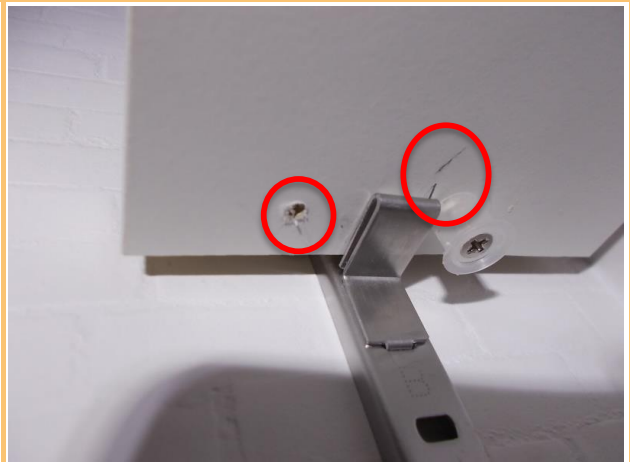
8 棚板 傷

棚板に傷がありました。  
傷が無くなったことを確認してください。

意匠上の問題	構造上の問題	施工不良	調査
あり	なし	あり	不要

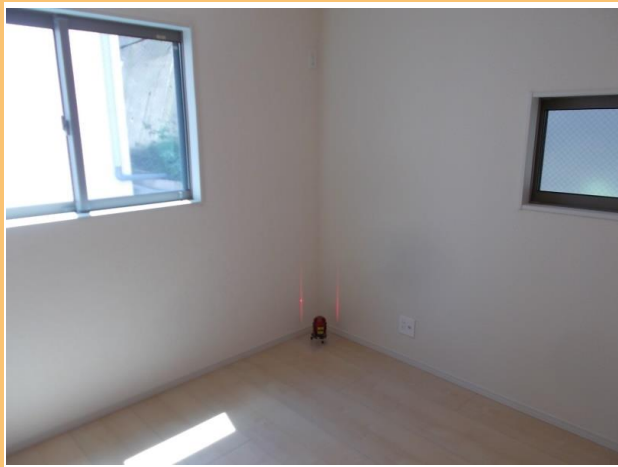
9 壁(写真は参考位置)

壁はレーザーレベルで計測をしました。  
最大傾斜は、リビングの3.5/1000で規定値3/1000以上でした。規定値を超えた箇所が1箇所であったため、下地の悪さによるものと考えられますが、施工会社様でも数値を確認をして、経過観察を行ってください。

意匠上の問題	構造上の問題	施工不良	調査
なし	可能性あり	可能性あり	要

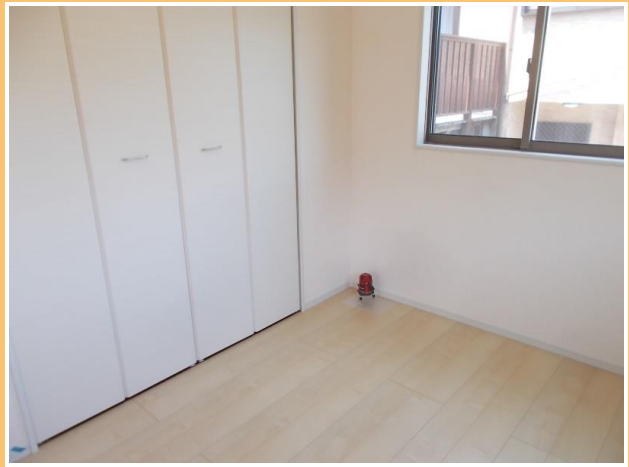
10 床

床はレーザーレベルで計測をしました。  
最大傾斜は、リビングの1.3/1000で規定値3/1000以内で問題ありませんでした。

意匠上の問題	構造上の問題	施工不良	調査
なし	なし	なし	不要

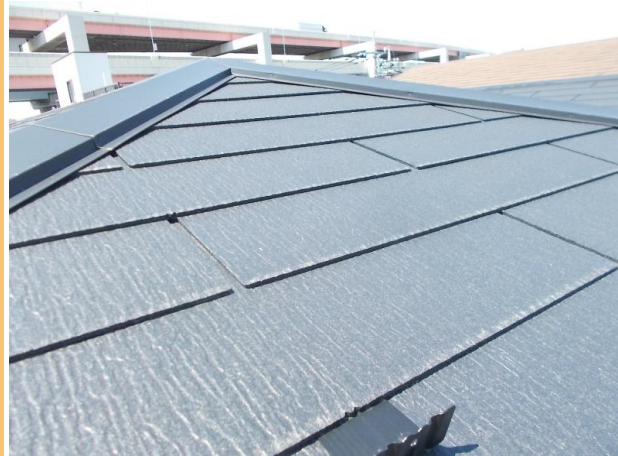
11 屋根

屋根は脚立にのぼって見る限り、めくれや割れなど無く特に問題ありませんでした。

意匠上の問題	構造上の問題	施工不良	調査
なし	なし	なし	不要

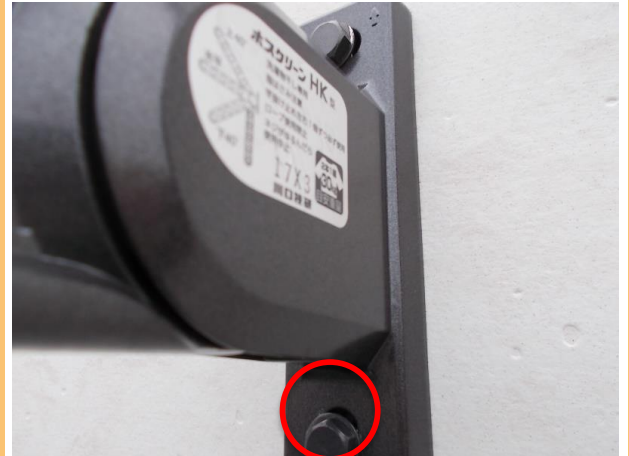
12 物干し金物 ボルト隙間

物干し金物の取り付けボルトに隙間がありました。雨水が進入する可能性があるため、隙間が無くなったことを確認してください。

意匠上の問題	防水上の問題	施工不良	調査
なし	可能性あり	あり	不要

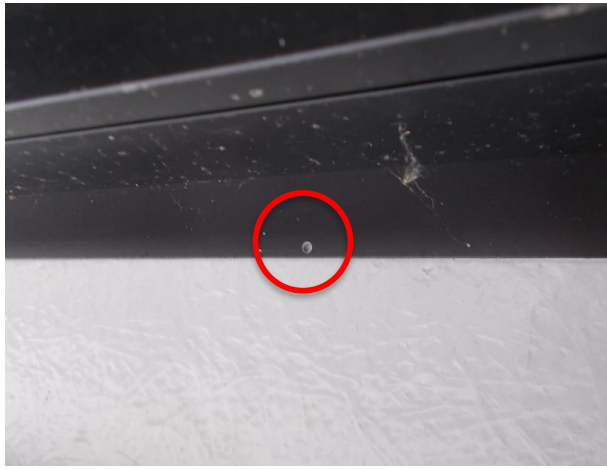
13 サッシビス

バルコニーサッシの下端ビスがありませんでした。ビスをしなければサッシ自体の2年保証が受けられない可能性があります。ビスをしてシーリングをしない場合、サッシの保証や保証期限について確認してください。シーリングする場合は、シーリングされたことを確認してください。

意匠上の問題	構造上の問題	施工不良	調査
なし	なし	可能性あり	不要

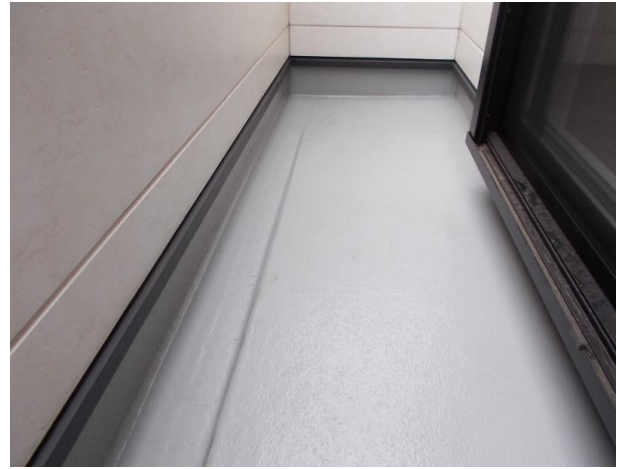
14 バルコニー

防水など特に問題ありませんでした。

意匠上の問題	構造上の問題	施工不良	調査
なし	なし	なし	不要

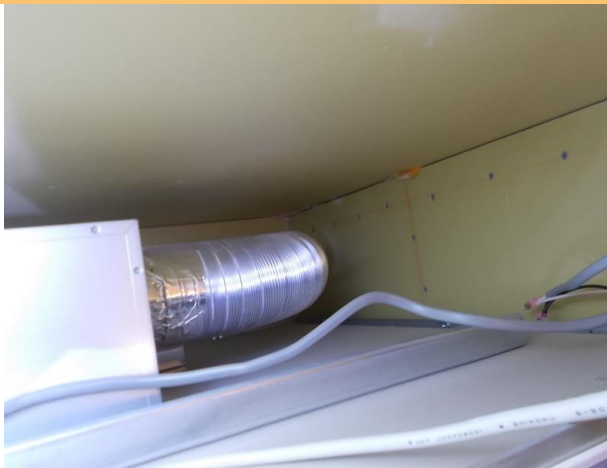
15 ユニットバス換気扇

ユニットバス換気扇は適切に接続され室内はプラスターボードが施され特に問題ありませんでした。

意匠上の問題	構造上の問題	施工不良	調査
なし	なし	なし	不要

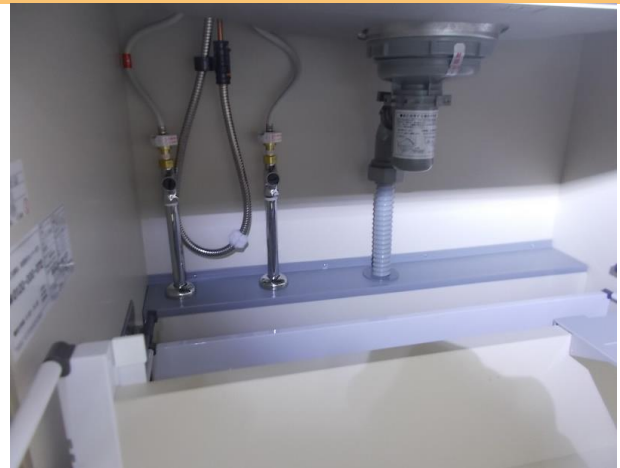
16 給水給湯管

キッチン、洗面台、トイレ、浴室の流水確認をしましたが、漏水など無く特に問題ありませんでした。

意匠上の問題	構造上の問題	施工不良	調査
なし	なし	なし	不要

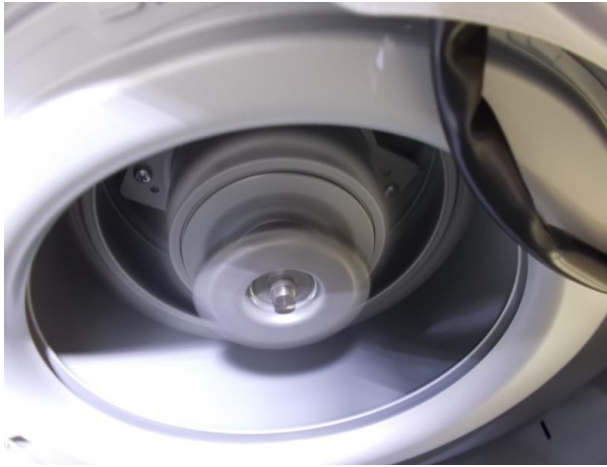
17 換気扇

キッチン、洗面室、トイレ室、浴室の換気扇を確認しましたが特に問題ありませんでした。

意匠上の問題	構造上の問題	施工不良	調査
なし	なし	なし	不要

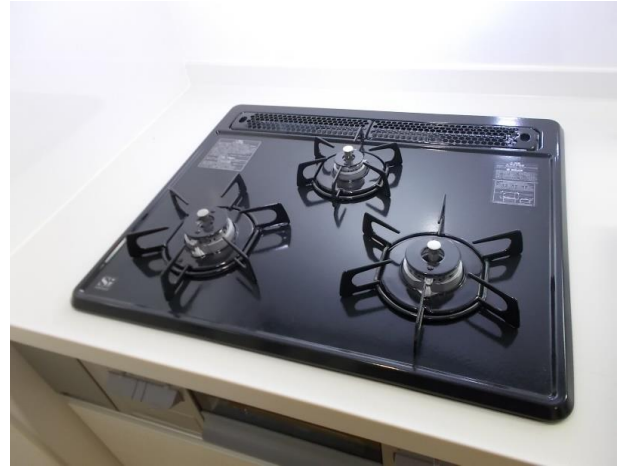
18 ガスコンロ

ガスコンロはガスが開栓されていなかったため点火が確認できませんでしたが、着火火花は確認し特に問題ありませんでした。

意匠上の問題	構造上の問題	施工不良	調査
なし	なし	なし	不要

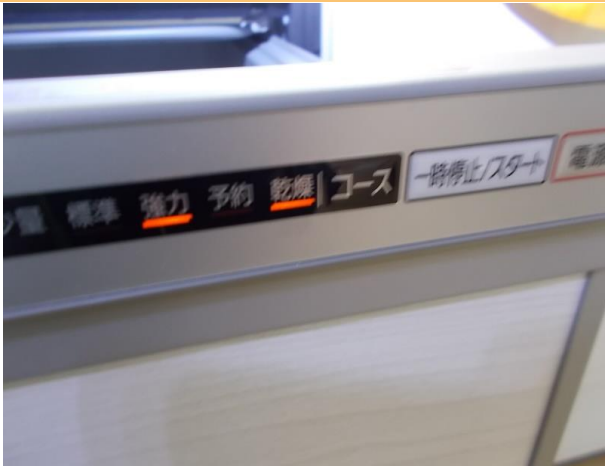
19 食洗機

食洗機は電源が入ることを確認しました。特に問題ありませんでした。

意匠上の問題	構造上の問題	施工不良	調査
なし	なし	なし	不要

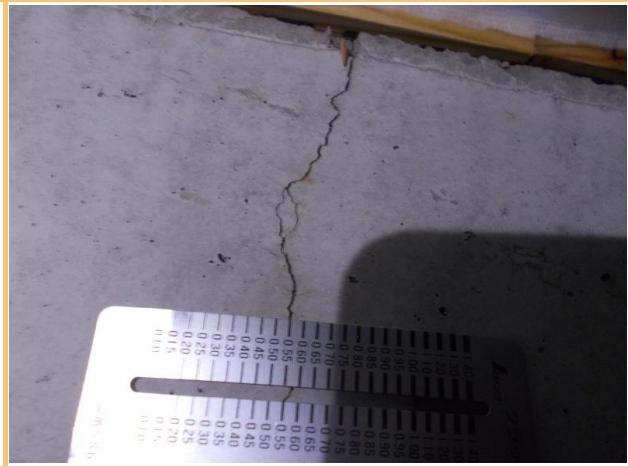
20 基礎 ひび割れ

0.5mmを超えるひび割れがありました。コンクリートの配合計画書を確認してください。補修の検討をして経過観察を定期的に行ってください。

意匠上の問題	構造上の問題	施工不良	調査
なし	可能性あり	なし	要

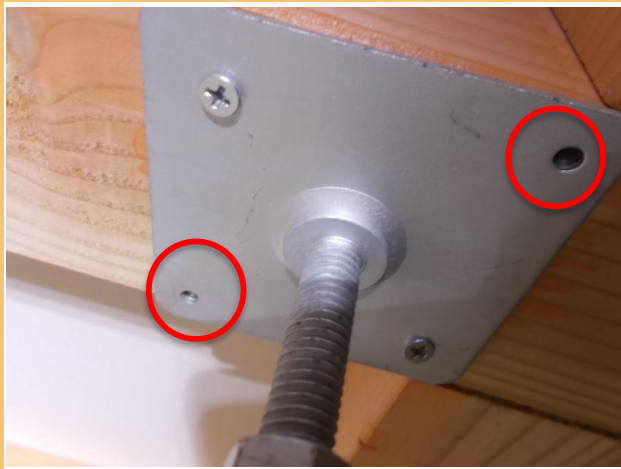
写真No.			是正チェック
20			
1階床下全般	床束には4つのビス穴が空いていますが、2箇所しか留められていません。	製造メーカーに確認をしてビス留めが2本でも問題がないか確認をしてください。4本必要な場合は全てビス留めしてください。	
写真No.			是正チェック
21

21 床束 ビス抜け

床束には4つのビス穴が空いていますが、2箇所しか留められていません。  
製造メーカーに確認をしてビス留めが2本でも問題がないか確認をしてください。  
4本必要な場合は全てビス留めしてください。

意匠上の問題	構造上の問題	施工不良	調査
なし	なし	可能性あり	要

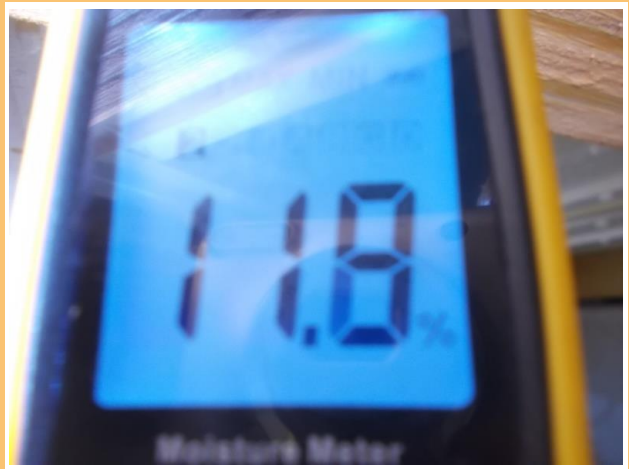
22 木材含水率

木材含水率は適切な数値で特に問題ありませんでした。

意匠上の問題	構造上の問題	施工不良	調査
なし	なし	なし	不要

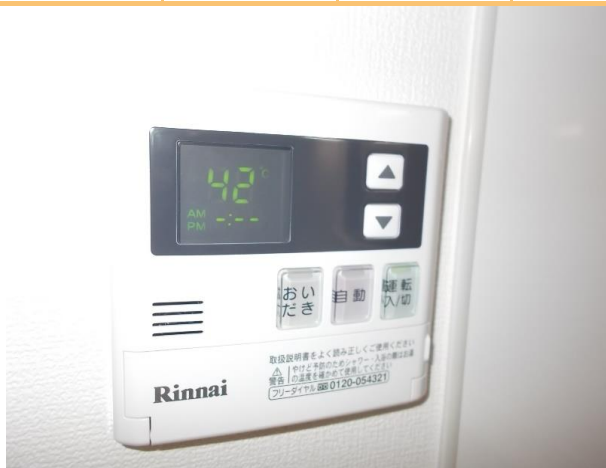
23 給湯器リモコン

給湯器リモコンは電源が入ることを確認しました。  
特に問題ありませんでした。

意匠上の問題	構造上の問題	施工不良	調査
なし	なし	なし	不要

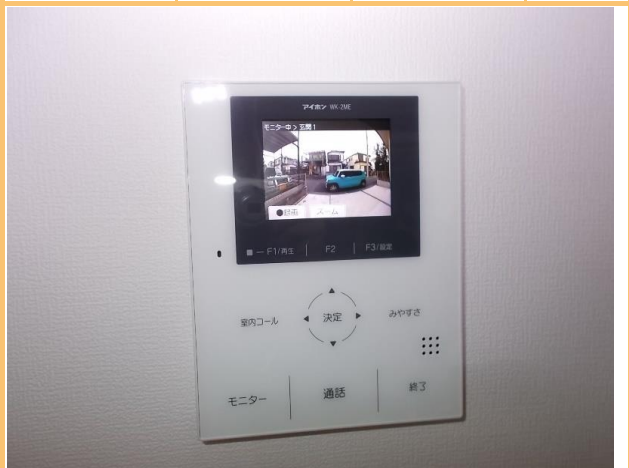
24 インターフォン

インターフォンは画像を確認して特に問題ありませんでした。

意匠上の問題	構造上の問題	施工不良	調査
なし	なし	なし	不要

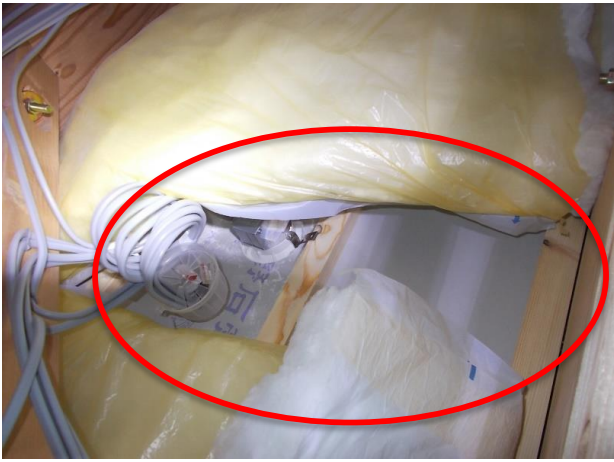
25 天井断熱材 隙間

天井断熱材に隙間がありました。  
断熱材を足して、隙間が無くなった是正写真で確認をしてください。

意匠上の問題	構造上の問題	施工不良	調査
なし	なし	あり	不要

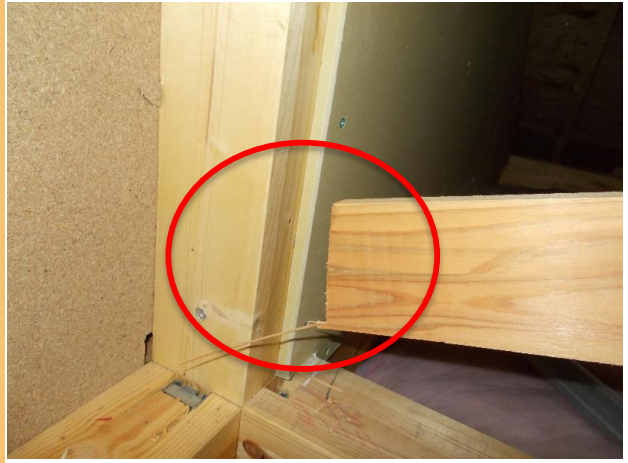
26 雲筋交い 外れ

雲筋交いが外れていました。  
雲筋交いが取り付けられた是正写真で確認をしてください。

意匠上の問題	構造上の問題	施工不良	調査
なし	可能性あり	あり	不要

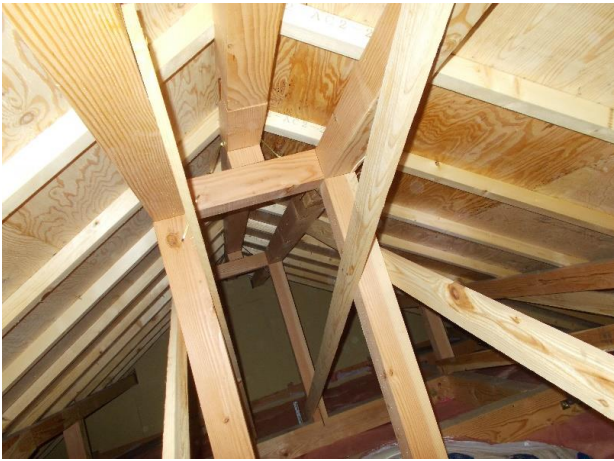
27 小屋裏

小屋裏は雨染みなどなく特に問題ありませんでした。

意匠上の問題	構造上の問題	施工不良	調査
なし	なし	なし	不要

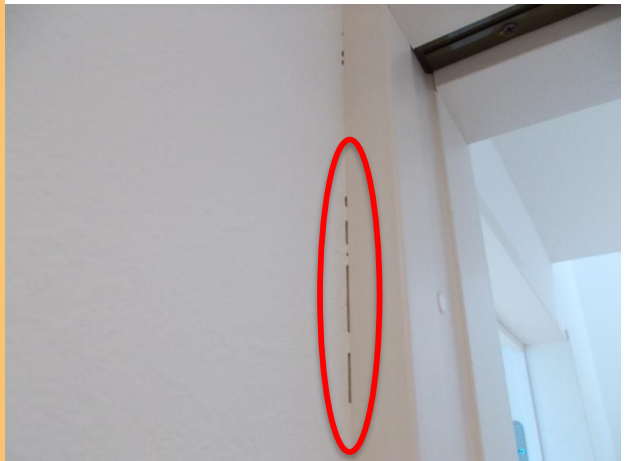
28 クロス 隙間

建具とクロスの上に隙間がありました。  
シーリングをして隙間が無くなったことを確認してください。

意匠上の問題	構造上の問題	施工不良	調査
あり	なし	あり	不要
